Bundesministerium für Umwelt,
Naturschutz und Reaktorsicherheit

Ausschussdrucksache
17(16)718

Bericht zu Neuschäden im KKW Tschernobyl

Teileinsturz am Maschinenhaus am 12.02.2013

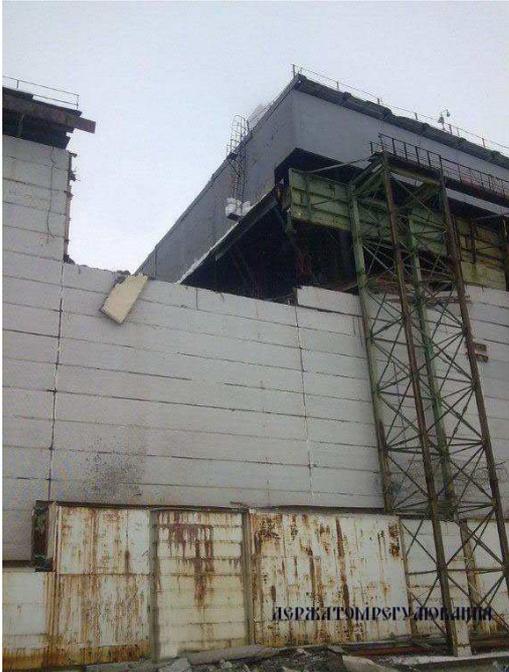
Am 12. Februar 2013 ereignete sich um 14.03 Uhr ein Einsturz von Teilen der Wand und Daches im Bereich des Maschinenhauses des Blocks 4 im Kernkraftwerk Tschernobyl. Im Ergebnis des Einsturzes bildete sich eine Öffnung nach außen in einer Größenordnung von ca. 600 m². Der Einsturz forderte keine Verletzten. Nach übereinstimmenden offiziellen Angaben wurde keine Erhöhung der Orts-Dosisleistung in der Umgebung registriert. Allerdings gibt es inoffizielle Blogs, die von zeitweise erhöhten Kontaminationswerten für α - und β -Strahlung im unmittelbaren Umfeld sprechen. Offizielle belastbare Informationen fehlen. Die Arbeiten an der Errichtung des Neuen Sicheren Einschusses (NSC) wurden zeitweilig unterbrochen, jedoch ab 25. Februar durch das französische Konsortium NOVARKA wieder aufgenommen. Unmittelbar nach dem Einsturz nahmen zwei Untersuchungskommissionen ihre Arbeit zur Ursachenermittlung auf. Daran waren auch Inspektoren von SNRIU und Vertreter wissenschaftlicher Institutionen beteiligt. Das nachfolgende Bild zeigt die Einsturzstelle aus südlicher Ansicht (Quelle: Webseite der ukrainischen Aufsichtsbehörde SNRIU).

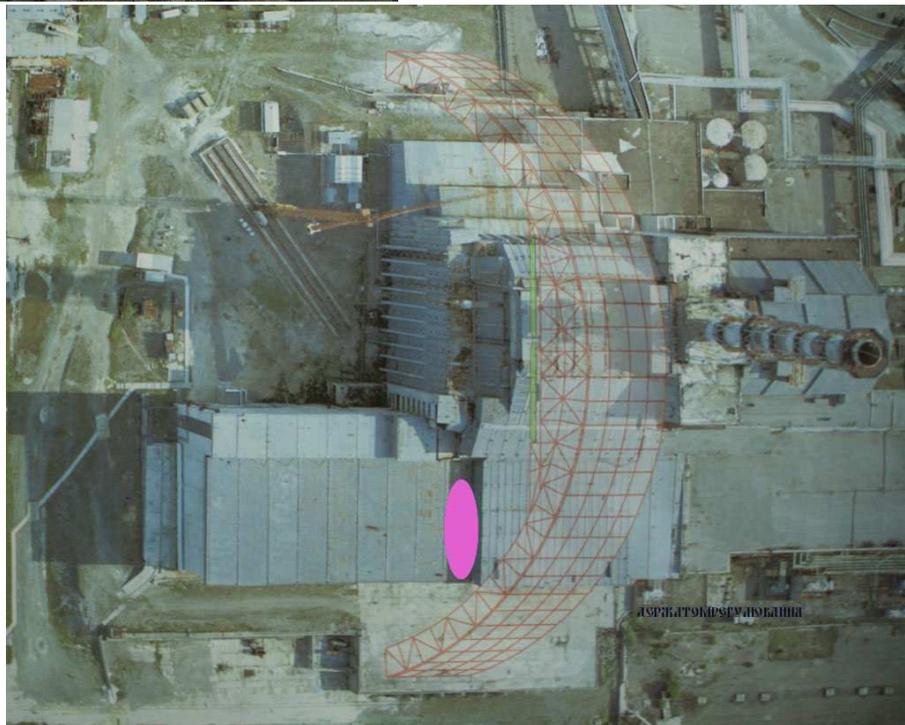
Die Einsturzstelle liegt im Randbereich des Einschlusses (auch Sarkophag genannt) im Maschinenhaus westlich neben dem nach dem Reaktorunfall erneuerten Teil des Daches. Nach der Errichtung des NSC wird dieser Teil des Maschinenhauses im inneren Bereich der zurzeit in der Errichtung befindlichen Bogenkonstruktion liegen und damit von außen isoliert sein. Im nachfolgenden Bild kann man in einer Ansicht von oben den vom Einsturz betroffenen rot gekennzeichneten Teil des Dachs erkennen. (Quelle: Webseite der ukrainischen Aufsichtsbehörde SNRIU)

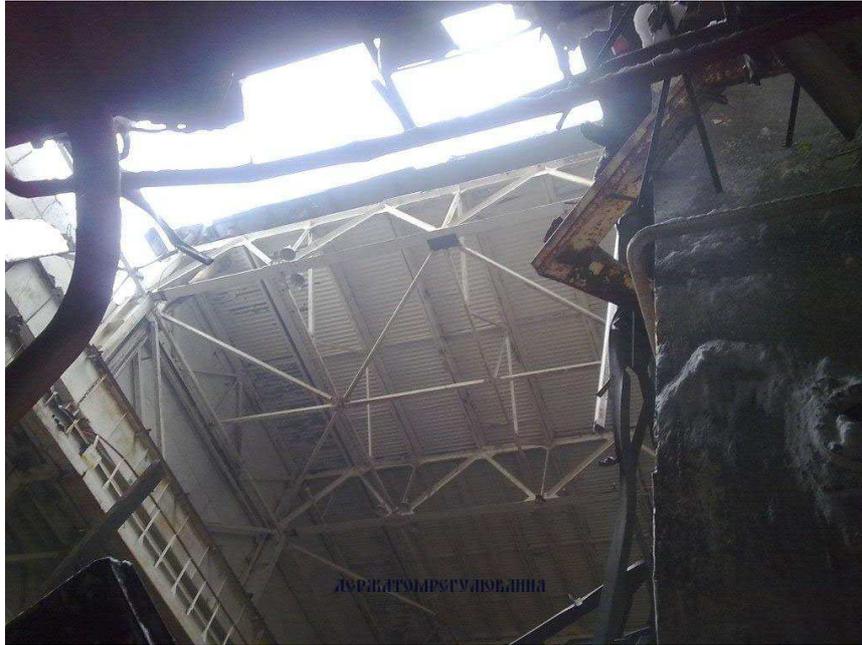
Am 25. Februar wurden die Ergebnisse der durchgeführten Untersuchungen bekanntgegeben. Als Grund für den Einsturz wurde eine Kombination von mehreren ungünstigen Umständen ermittelt, die wie folgt zusammengefasst werden können:

- Durch die Explosion wurden die baulichen Strukturen im Bereich des Maschinenhauses stark beschädigt. So hat z.B. die Wand zum Entgaseranbau, auf der die Dachträger aufliegen, eine starke Neigung. Der Zustand des Baukörpers ist nach fast 27 Jahren nach dem Reaktorunfall durch Alterung und Korrosion weiter geschädigt worden.

- Die nach dem Unfall durchgeführten Arbeiten zur Errichtung einer Trennwand entlang der Achse 49 und am Dach konnten aufgrund der Strahlungssituation und der gebotenen Eile nicht projektgemäß durchgeführt werden. So wurden Verbindungen nicht ordnungsgemäß ausgeführt und keine Auflager installiert. In Verbindung mit der Errichtung der Trennwand wurden Träger getrennt, die Einfluss auf die Festigkeit des Fachwerks hatten, das das Maschinenhausdach angrenzend zur Trennwand trägt.

- Aufgrund der Unzugänglichkeit verschiedener Bereiche des Maschinenhauses wurden durch den Unfall vorgeschädigte Strukturen erst jetzt entdeckt (z.B. Risse).

Vor dem Einsturz gab es am Standort starke Schneefälle. Die Schneelasten lagen unterhalb der zulässigen Grenzwerte und gaben allein wohl nicht den Ausschlag für das Ereignis, wie zunächst vermutet worden war.

Um einen Austritt von Radionukliden und das Eindringen von Niederschlägen zu verhindern will das Kernkraftwerk Tschernobyl bis zum 25. Mai 2013 die nach dem Einsturz entstandene Öffnung provisorisch schließen. Weitere Untersuchungen sollen durchgeführt werden. Das nachfolgende Bild ist ein Blick aus dem Inneren des Maschinenhauses zur Einsturzstelle (Quelle: Webseite der ukrainischen Aufsichtsbehörde SNRIU)
