Anhörung Bundestag zu Änderung Bundesimmissionsschutzgesetz

**Prof. Dr.-Ing. Markus Hecht
TU - Berlin / FG Schienenfahrzeuge
Salzufer 17-19 / Sekr. SG 14, D-10587 Berlin**

Schienebonus

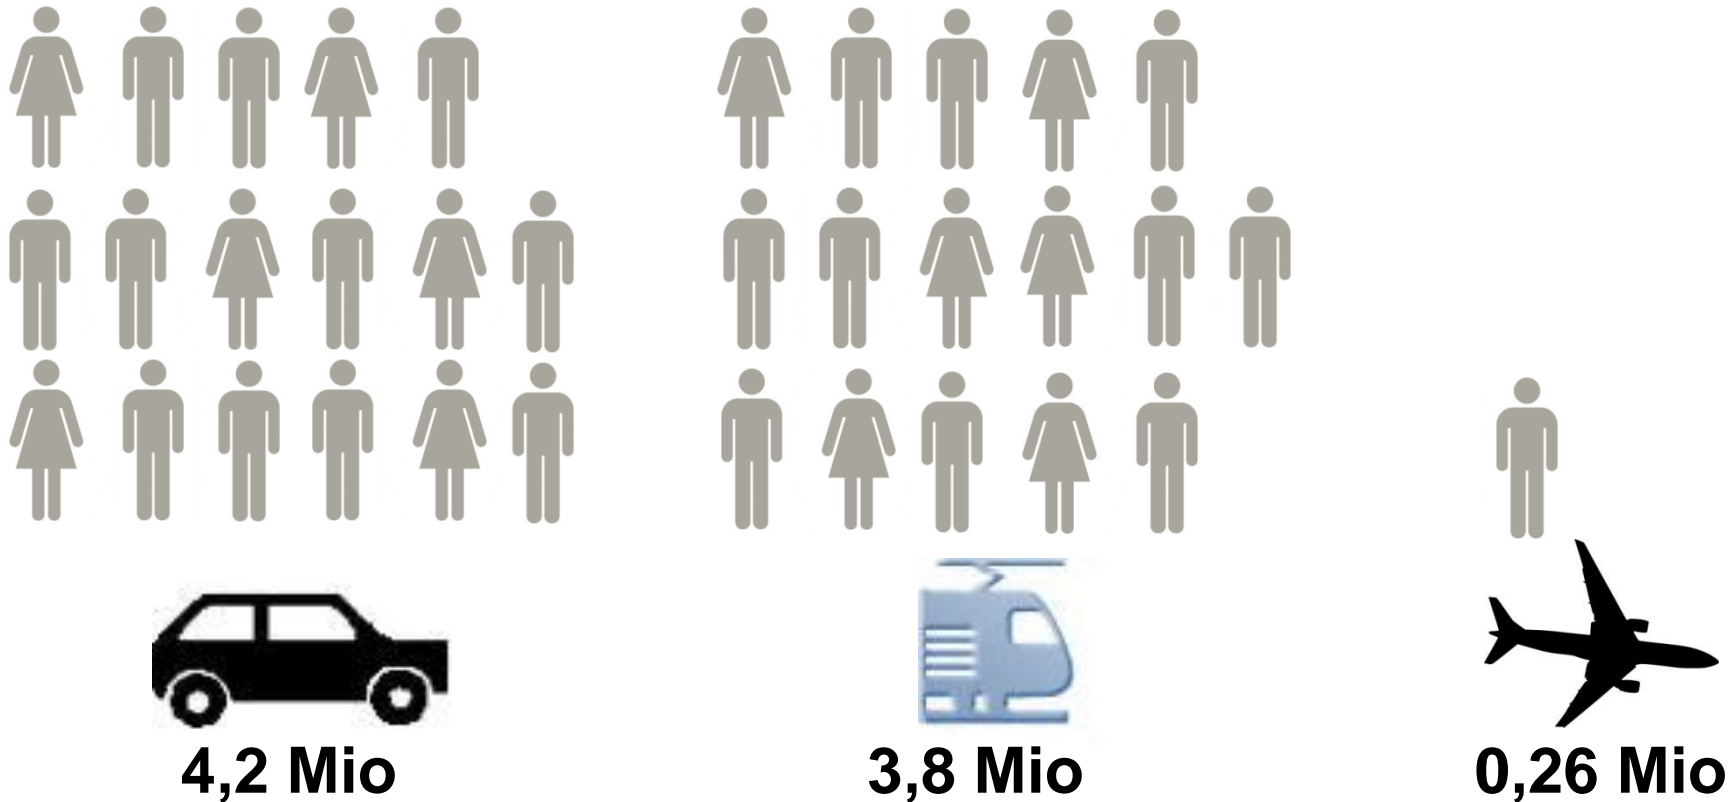
Betroffene durch Verkehrslärm in der Nacht >50 dB(A) in Deutschland

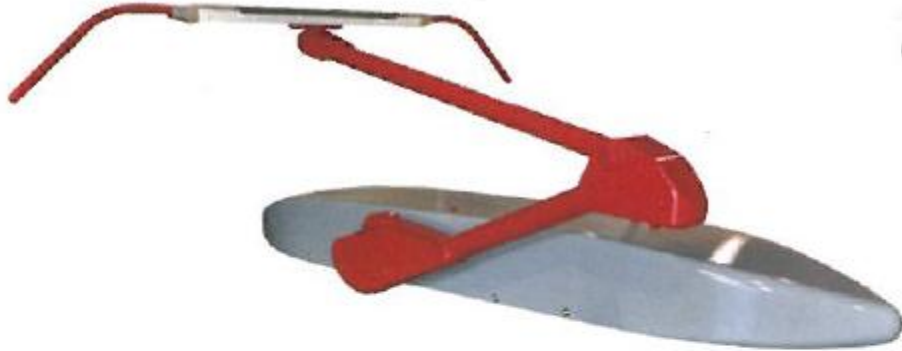
Stromabnehmer Japan: Strömungsgeräusch – 25 dB zu Europa

Shinkansen (High-speed Train) Application

Method	Raised pneumatically, spring-lowering
Line voltage	25 kV AC/20 kV AC
Collector current	500 A
Lifting force	54 N
Range of working height	500 to 1000 mm
Weight	180 kg

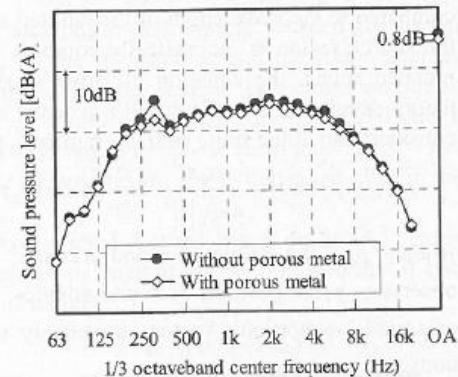
Fig. 2.3. Comparison of aerodynamic sound from pantographs

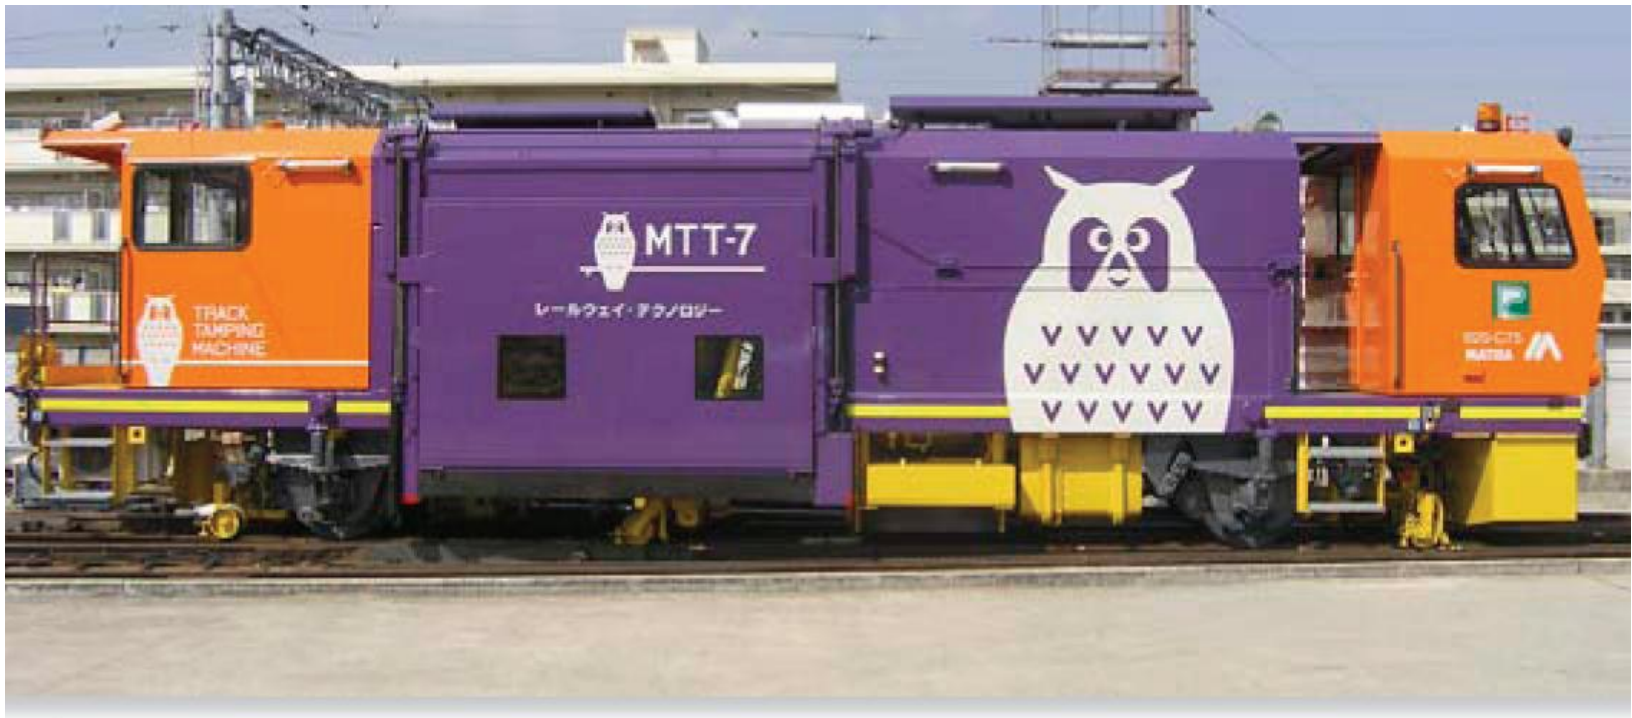
▲ B 20-75 C Railway Technology Co.,Ltd (Japan)

**Europäische Gleisbaumaschine (Stopfmaschine)
für Japan – 12 dB gegenüber europäischer Maschine für Europa**

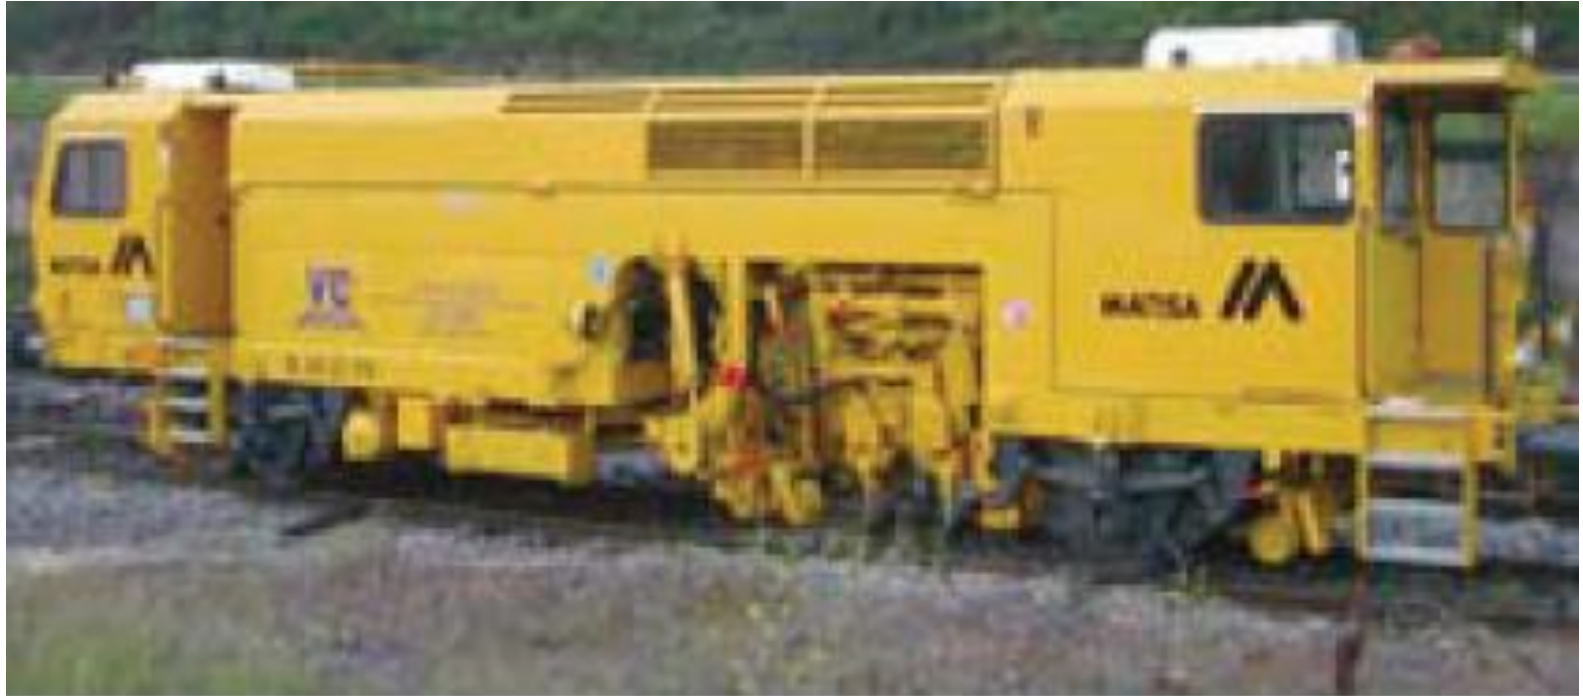
B 20-75 C Collazo (Spanien)

Dieselbe Maschine (laute Version) für Europa

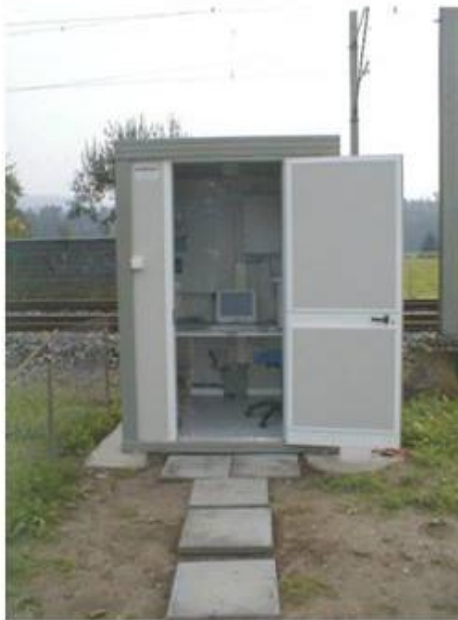
Messcontainer

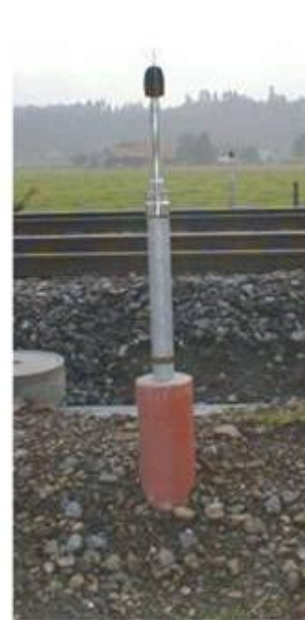
Außenmikrofon

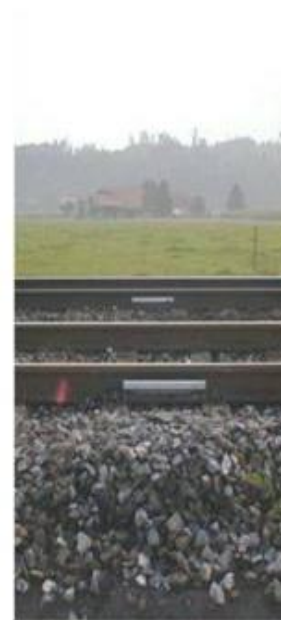
Achszähler

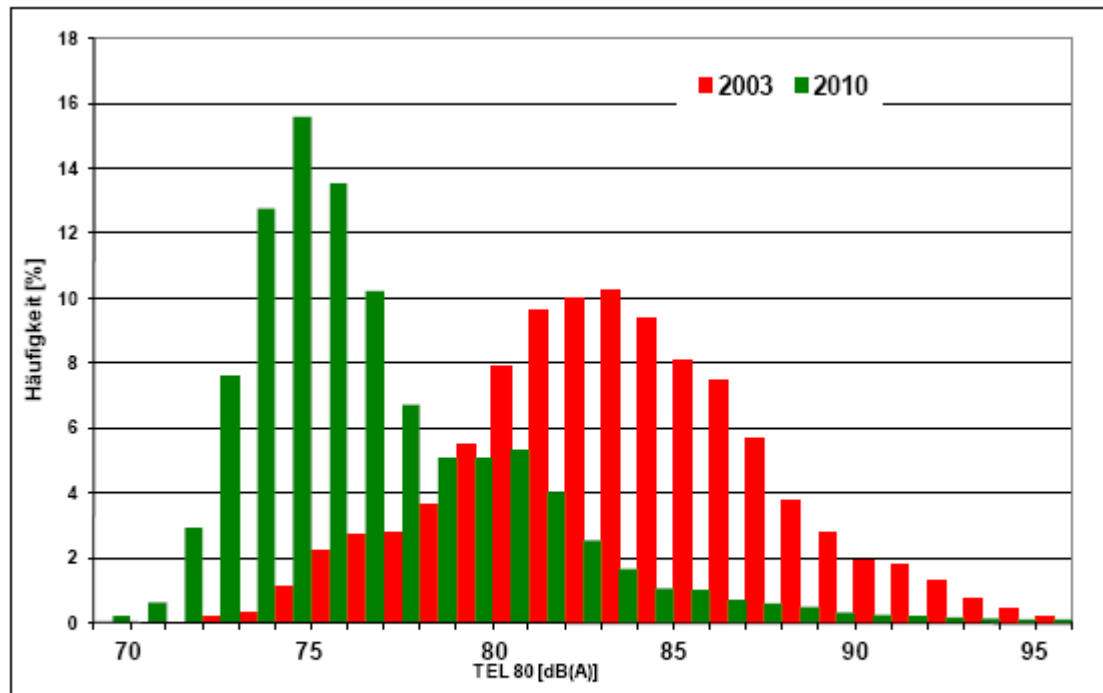
Beispiel Monitoring Lärminderungsmaßnahmen CH 2003-2010 mit voll transparentem Ergebniszugang im Internet für jedermann

Abb. 11: Steinen (Gleis 115), Häufigkeitsverteilungen TEL 80 der Personenzüge in den Jahren 2003 und 2010
