## **Anhörung am 16.03.2016 zu Drucksache 18/5406: Änderung der Eisenbahnbau- und Betriebsordnung zur Erhöhung der Sicherheit im Eisenbahnverkehr, Schriftliche Stellungnahme**

**Dr. rer. nat. Christoph Engelhardt, WikiReal.org**

**Zusammenfassung:** Die technische Entwicklung im Eisenbahnverkehr zu immer leichtläufigerem Rollmaterial erfordert die Rückkehr zur strikt horizontalen Auslegung von Bahnhofsanlagen. Die aktuelle praktisch unlimitierte „Soll“-Vorgabe von max. 2,5 ‰ Gefälle an Bahnsteiggleisen der EBO von 1967 ist wieder auf die Obergrenze von 2,5 ‰ der EBO von 1905 zurückzunehmen. Als Regelfall ist aufgrund der niedrigen modernen Rollreibungswerte ein Wert unter 0,5 ‰ anzustreben, was der internationalen Tendenz zu absolut horizontalen Auslegungen entspricht.

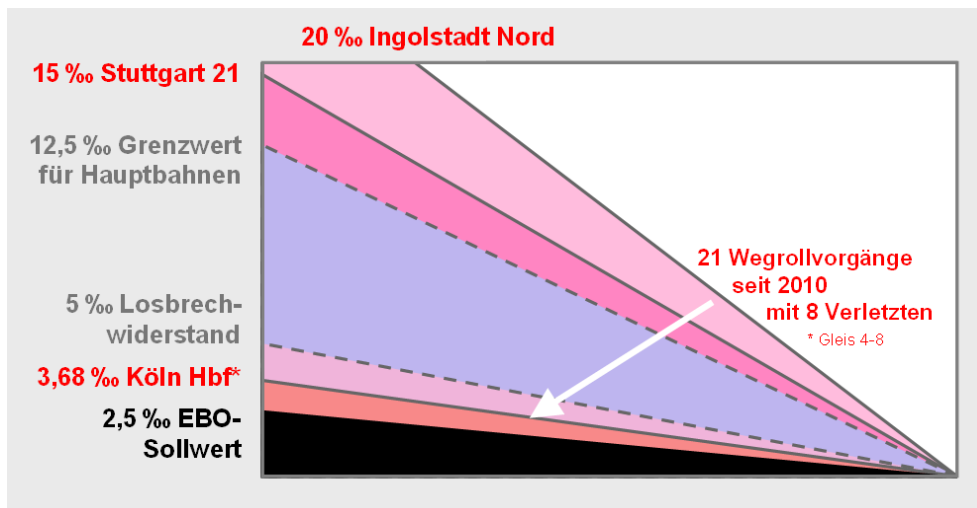
**Abb. 3: Vergleich relevanter Neigungswerte** (Längenmaßstab verkürzt). Schon das Gefälle von 3,68 ‰ in Köln Hbf ist unsicher mit zahlreichen Wegrollvorgängen und Verletzten. Gebaut und genehmigt wurden zuletzt Gefälle, die selbst den Wert für Hauptbahnen überschreiten und weit über typischen Losbrechwiderständen für das Losrollen von Waggons liegen. Dieses Ausmaß der Überschreitung ist mit der Angabe eines Sollwerts in der EBO nicht mehr vertretbar.

Auf der nachfolgenden Seite werden die relevanten Gefällewerte einander gegenübergestellt (Abb. 3). Die proportionale Darstellung, in der nur der Längenmaßstab verkürzt ist, zeigt wie gravierend die zuletzt geplanten Überschreitungen der Sollvorgabe sind. Die Väter der Neufassung der EBO von 1967 mögen sich kleine Überschreitungen der 2,5 ‰ vorgestellt haben, ggf. die Möglichkeit, dass ein anschließendes Gefälle in Form einer „Ausrundung“ schon am Ende des Bahnsteiggleises in die Topologie des Gleises eingreift. Aber die Überschreitung um die Faktoren von 6 oder 8 wie bei Stuttgart 21 und Ingolstadt Nord<sup>5</sup> hatte man damals sicher nicht im Sinn.

Gleis 4-8 in Köln Hbf mit 3,68 ‰ Gefälle – immerhin schon eine Überschreitung des Sollwerts um ganze 50 % – zeigen mit den vielen Wegrollvorgängen dort mit zahlreichen Verletzten, dass dieser Wert schon zu hoch ist und dass eine „gleiche Sicherheit“ wie im ebenen Fall nicht vorliegt.

Zum Vergleich ist hier entsprechend den zuvor dargestellten Äquivalenzen auch ein Reibungswert als Gefälle eingezeichnet. Der sogenannte Losbrechwiderstand, der in der Literatur mit rund 5 ‰ angegeben wird,<sup>6</sup> und angibt, welcher Anfangswiderstand überwunden werden muss, damit ein Zug nach längerem Stehen losrollt. Das dargestellte Gefälle entspricht dem Gefälle, in dem ein Zug von selbst diesen Anlaufwiderstand überwindet, also auf jeden Fall losrollt.

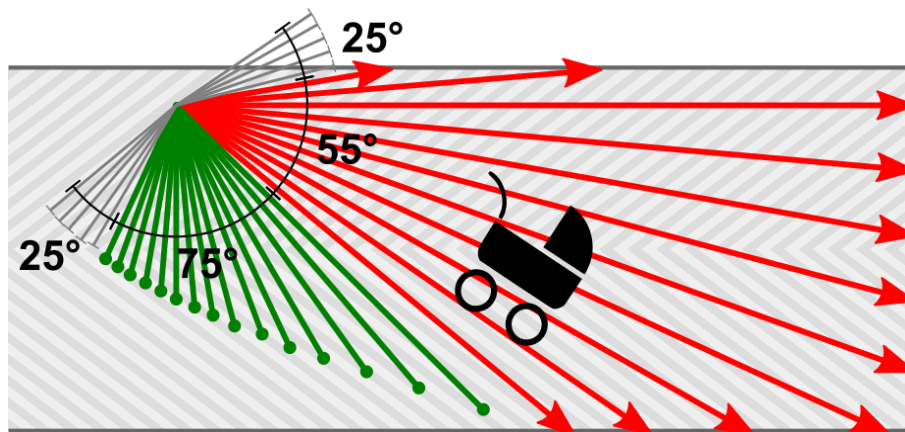
**Abb. 7: Wegrollen von Kinderwagen am Beispiel Stuttgart 21:** Aufsicht auf den 10 m breiten nach rechts mit 15,143 ‰ (Promille) abfallenden Bahnsteig, das Quergefälle zur Bahnsteigmitte beträgt 20 ‰, die Schraffur gibt die Höhenlinien wieder. Der Kinderwagen startet in diesem Beispiel 1 m neben der Bahnsteigkante, Rollwiderstand 10 ‰. Bei einer Ausrichtung  $\pm 25^\circ$  quer zum Gefälle rollt der Kinderwagen nicht los (graue Markierungen). In Richtung Gegenbahnsteig kommt der Kinderwagen in einem Winkelbereich von  $75^\circ$  auf der anderen Bahnsteigseite zum Stehen bzw. rollt zurück (grüne Wege bis Haltepunkt). In einem Winkelbereich von  $55^\circ$  bahnsteigabwärts rollt der Kinderwagen über die eine oder andere Bahnsteigkante ins Gleis (rote Pfeile), in der vom Piktogramm markierten Richtung schon nach 19 Sekunden, er wird dabei bis zu 5 km/h schnell.

Der Verlauf möglicher Wegrollvorgänge von Kinderwagen auf geneigten Bahnsteigen unter Berücksichtigung eines zusätzlichen Quergefalles wurde physikalisch untersucht. Die beschleunigte- bzw. auf der anderen Bahnsteigseite gebremste bzw. in geringerem Maße weiter beschleunigte Bewegung exakt berechnet. **Abb. 7** auf der Folgeseite gibt das Ergebnis für einen Kinderwagen wieder, der im Abstand von 1 Meter zur Bahnsteigkante abgestellt wurde. Der Rollwiderstand<sup>4</sup> wurde mit 10 ‰ angesetzt. Für etwa ein Drittel der möglichen Ausrichtungen des Kinderwagens ergibt sich ein Sturz ins Gleis, teils schon nach 19 Sekunden.

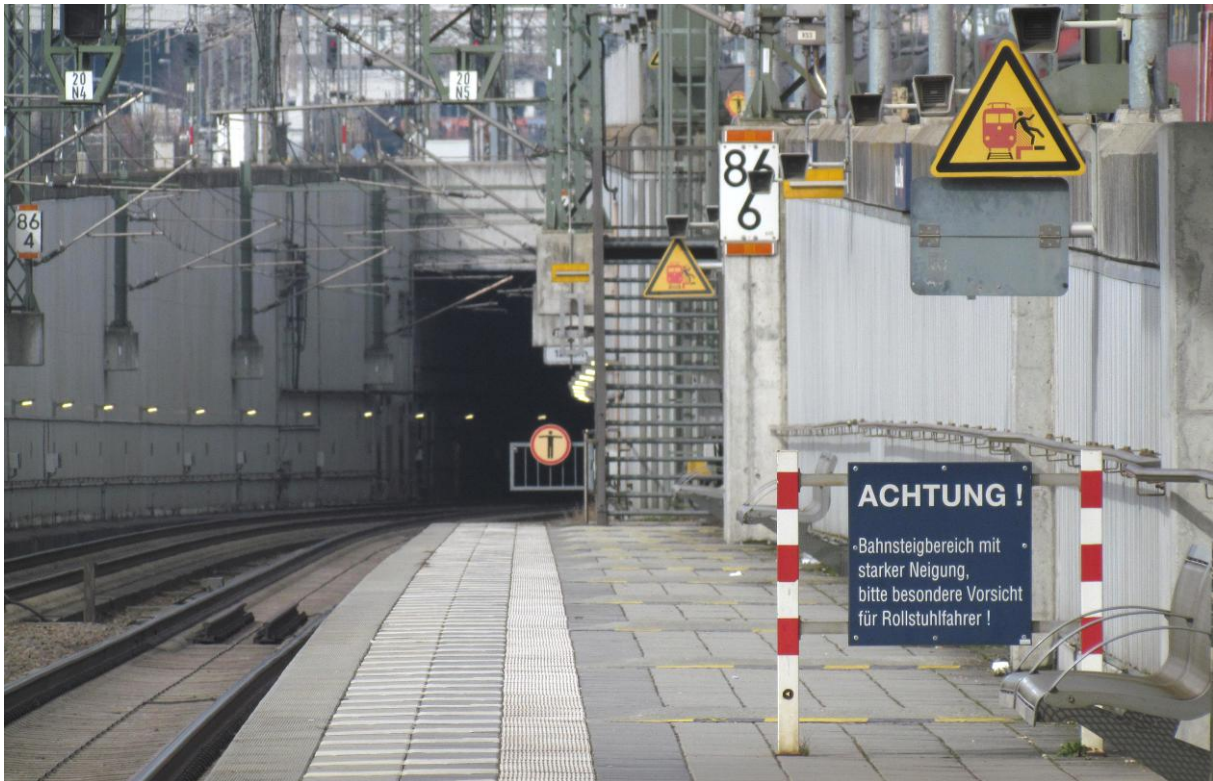
**Abb. 9: Ortstermin in Ingolstadt Nord.** Die Bahnsteige an Gleis 4 und 5 (hier) fallen in Richtung Audi-Tunnel immer steiler ab, am Beginn des gesicherten Bereiches mit 10 ‰ bis hin zu 20 ‰ Gefälle am Bahnsteigende. Ingolstadt Nord ist der steilste Regionalbahnhof in Deutschland.

Zur Überprüfung der Umsetzung und der Wirksamkeit der von der DB AG vorgesehenen Sicherheitsmaßnahmen hatten ehrenamtliche Mitarbeiter des Faktencheckportals WikiReal.org am 05.03.2016 eine Exkursion nach Ingolstadt Nord unternommen. Dort wird an den Bahnsteigenden an Gleis 4 und 5 ein Längsgefälle von 20 ‰ erreicht (Abb. 9).<sup>5</sup> Die Deutsche Bahn AG hat hier

- Auch die Handläufe an der Seitenwand (Abb. 9, Abb. 11) werden als Sicherheitsmerkmal angegeben, wohl um an die Seitenwand gelenkten Reisenden Halt zu geben. Sie sind nicht in der Richtlinie angeführt (RiL 813) und auf Mittelbahnsteigen nicht praktikabel.

- Die Schilder stellen weder aktive noch passive Sicherheit her. Die Sperre mit dem großen Hinweisschild erscheint regelwidrig ([Abb. 9](#)), sie lässt lediglich 60 cm bis zum Sicherheitsstreifen frei, so dass Rollstuhlfahrer (Breitenbedarf 90 cm) formal diesen Bahnsteigbereich erst befahren dürfen, wenn ein Zug am Bahnsteig steht. Die Einstiegshilfe befindet sich an den dort haltenden Zügen hinter der Lok.<sup>40</sup> Ein Rollstuhlfahrer ist also an Gleis 5 gezwungen, in den unsicheren Bereich einzufahren, das geht aber erst nach Halt des Zuges. Dann kann er aber kaum noch die Einstiegshilfe erreichen und den Einstieg bewältigen. Hier müsste somit ein Rollstuhlfahrer eigentlich den Bahnsteig schon zum Halt des vorausgehenden Zuges aufsuchen, um regelkonform die Sperre zu passieren. Er müsste dann zwei Stunden oder eine ganze Nacht auf die Abfahrt des gebuchten Zuges warten. Darüber hinaus unterschreitet auch die verbleibende Durchgangsbreite bis zur Bahnsteigkante von 1,80 Metern die für einen Bahnsteig wie in Ingolstadt vorgeschriebene Mindestbreite von 2,05 Metern neben maßgebenden Einbauten laut Richtlinie (RiL 813.0201 S. 8 / Bl. 26 ff).

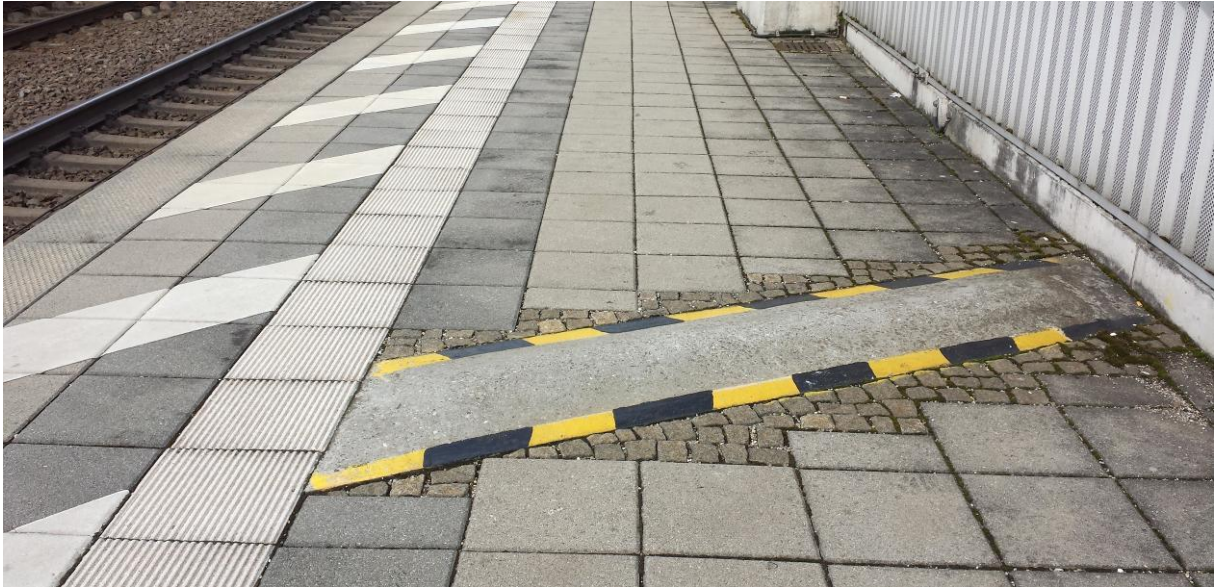
**Abb. 10: Rollhemmender Belag und Ableit-Schwelle.** Der rollhemmende Belag besteht aus 30 cm x 30 cm großen Betonplatten mit Fugen, eine spürbare Rollhemmung war nicht feststellbar. Die Betonschwelle mit rund 4 cm Höhe ist sanft abgerundet und zum Ende abgeflacht. Sie vermochte den Kinderwagen nur im flachsten Bereich aufzuhalten, auch erstreckt sie sich nur über 2 Meter Breite, auf 1,20 Meter Breite ist der Zulauf zum Gleis ungehindert. Diese „Stolperschwellen“ werden in Ingolstadt Nord schon ab einem Gefälle von 10 ‰ eingesetzt, für die Menschenströme im Großbahnhof Stuttgart 21 bspw. mit 15 ‰ Gefälle wären sie undenkbar.

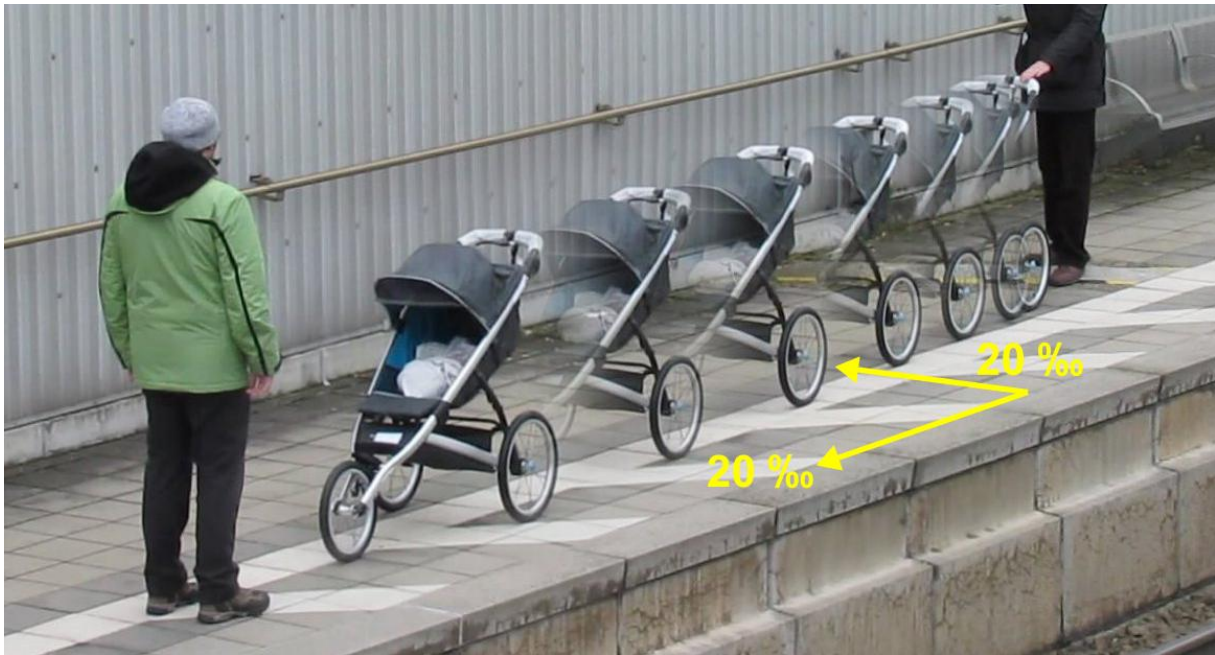
**Abb. 11: Wegrollversuch mit einem Jogger-Kinderwagen in Ingolstadt Nord** (überblendete Bilder in 2 Sek. Abstand des Videos auf [drive.google.com](https://drive.google.com)). Für flache Winkel zur Bahnsteigkante rollt der Kinderwagen trotz der von der Bahnsteigkante abfallenden Querneigung in die Gleise. Bei 20 ‰ (Promille) Längsgefälle näherte er sich in 12 Sekunden 60 cm der Bahnsteigkante. Ungebremst wäre er ins Gleis gestürzt, wie auch bei 15 ‰ und 10 ‰ Längsgefälle. Das Quergefälle von 20 ‰ bringt je nach Beladung in rund 14 % oder 1/7 der Fälle keine Sicherheit.

Die Rollversuche wurden in drei Abschnitten unternommen. Bei 20 ‰ ([Abb. 11](#)) bei 15 ‰ (entsprechend der geplanten Neigung bei Stuttgart 21) und auch bei 10 ‰ am Anfang des gesicherten Bereichs.<sup>41</sup> Bei allen drei Gefällewerten rollte der Kinderwagen selbstständig los und wäre in das Gleis gestürzt, wäre er nicht abgefangen worden. Bei 10 ‰ rollte er erst bei halber Beladung

Für den Rollversuch bei 20 ‰ (Abb. 11) wird aus der beobachteten beschleunigten Bewegung, also aus der in den dargestellten 12 Sekunden zurückgelegten Strecke, für den mit 14 kg beladenen Kinderwagen ein Gesamt-Rollreibungswert von 10,6 ‰ ermittelt.<sup>42</sup> Für die halbe Beladung wurden geringere Werte beobachtet.<sup>43</sup>
